Abb. 1: 3/99, **Eickelberg**, GÜ Amt Steintanz Warnowtal, 8 km südwestlich von Bützow
 NUTZUNG 1999: keine
 Meßtischblatt Nr. 2236 - Brüel
 BESITZ 1894: Lehn, seit 1494 in der Familie v. Lützwow mit Eickhof, 1924: Hans v. Lützwow,
 Erblandmarschall, Wohnung: Eickhof, 1999: Denkmalpflegeverein e.V. Burg Lohra, lt. amtl. Auskunft:
 TLG Berlin

Abb. 1.1: 3/99, **Eickhof**, GÜ Amt
 Steintanz Warnowtal, 4 km nordöstlich
 von Eickelberg

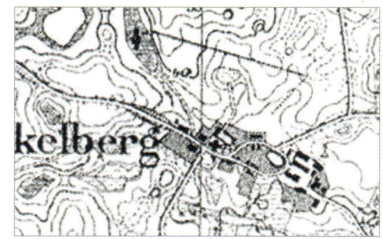
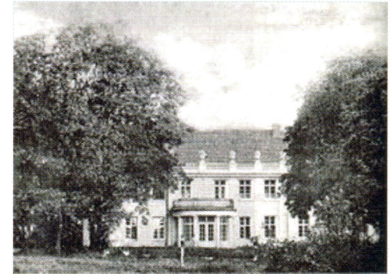
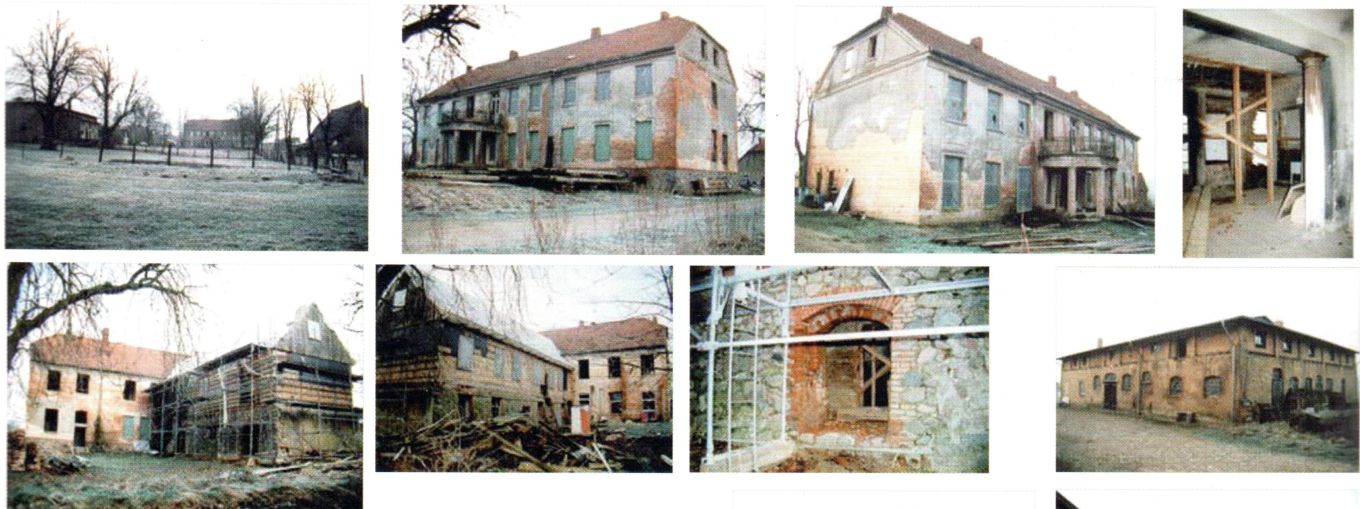
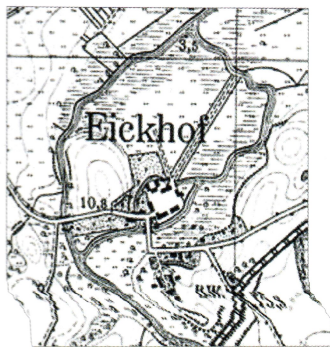
LITERATUR: SCHLIE, F. 1992, IV/148, 185; HANS-HENNING VON LÜTZOW 2000, Skizze über die
 Familie von Lützwow, Haus Eickhof/Eickelberg in: NIEMANN, M. (Hg.) 2000, S. 397ff
 GUTSANLAGE: Die große Hoffläche ist Wiese, die Umfahrt immer noch kopfsteingepflastert, ein Stück
 Hofmauer erhalten und es stehen zwei Stallruinen südlich des Gutshauses.

Der Ursprungsbau datiert um 1700, vielleicht sogar früher: es ist der an der Rückseite des Herrenhauses
 mittig einbindende Wirtschaftsbaus, im Erdgeschoß stark gebösch und in Feldsteinmauerwerk
 aufgeführt, erscheint das Obergeschoß in Fachwerkbauweise. Die mit Lehm ausgefüllten Felder sind
 teils mit Bibern, teils mit Schiefer verkleidet.

Das östlich davor gebaute Herrenhaus ist ein zweigeschossiger Putzbau (ca. 27 x 11,5 m), über einem
 Sockel aus Feldsteinen und mit Krüppelwalmdach von 1830/40 (v. LÜTZOW). An der Hoffront des
 Gutshauses wird die vierachsige Mitte als schwache Vorlage von kannelierten Kolossalpilastern
 gegliedert, die als Pfeiler über das Gebälk geführt, jeweils Vasen tragen und durch Baluster verbunden
 eine Attika ergeben. Um 1920 erweiterte man das Gebäude nach Norden – die Baunaht markieren die
 Doppelpilaster an dieser Stelle. Das in dieser Bauphase, in die linken zwei Achsen der neuen Mitte, eingefügte Portal betont der halbrunde Altan
 davor, über toskanischen Säulen und mit gußeisernem Balkongitter; gußeiserne Stützen auch im Foyer.

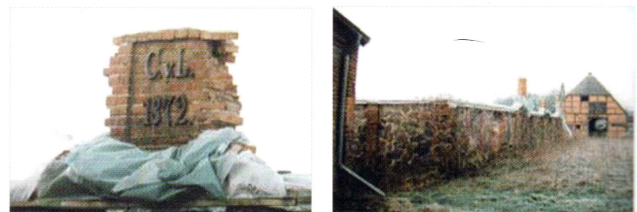
Die Warnow umfließt immer noch den alten Hof. Das 'Försterhaus' ist bewohnt, ein Stallgebäude und die
 Wassermühle stehen jedoch ungenutzt.
